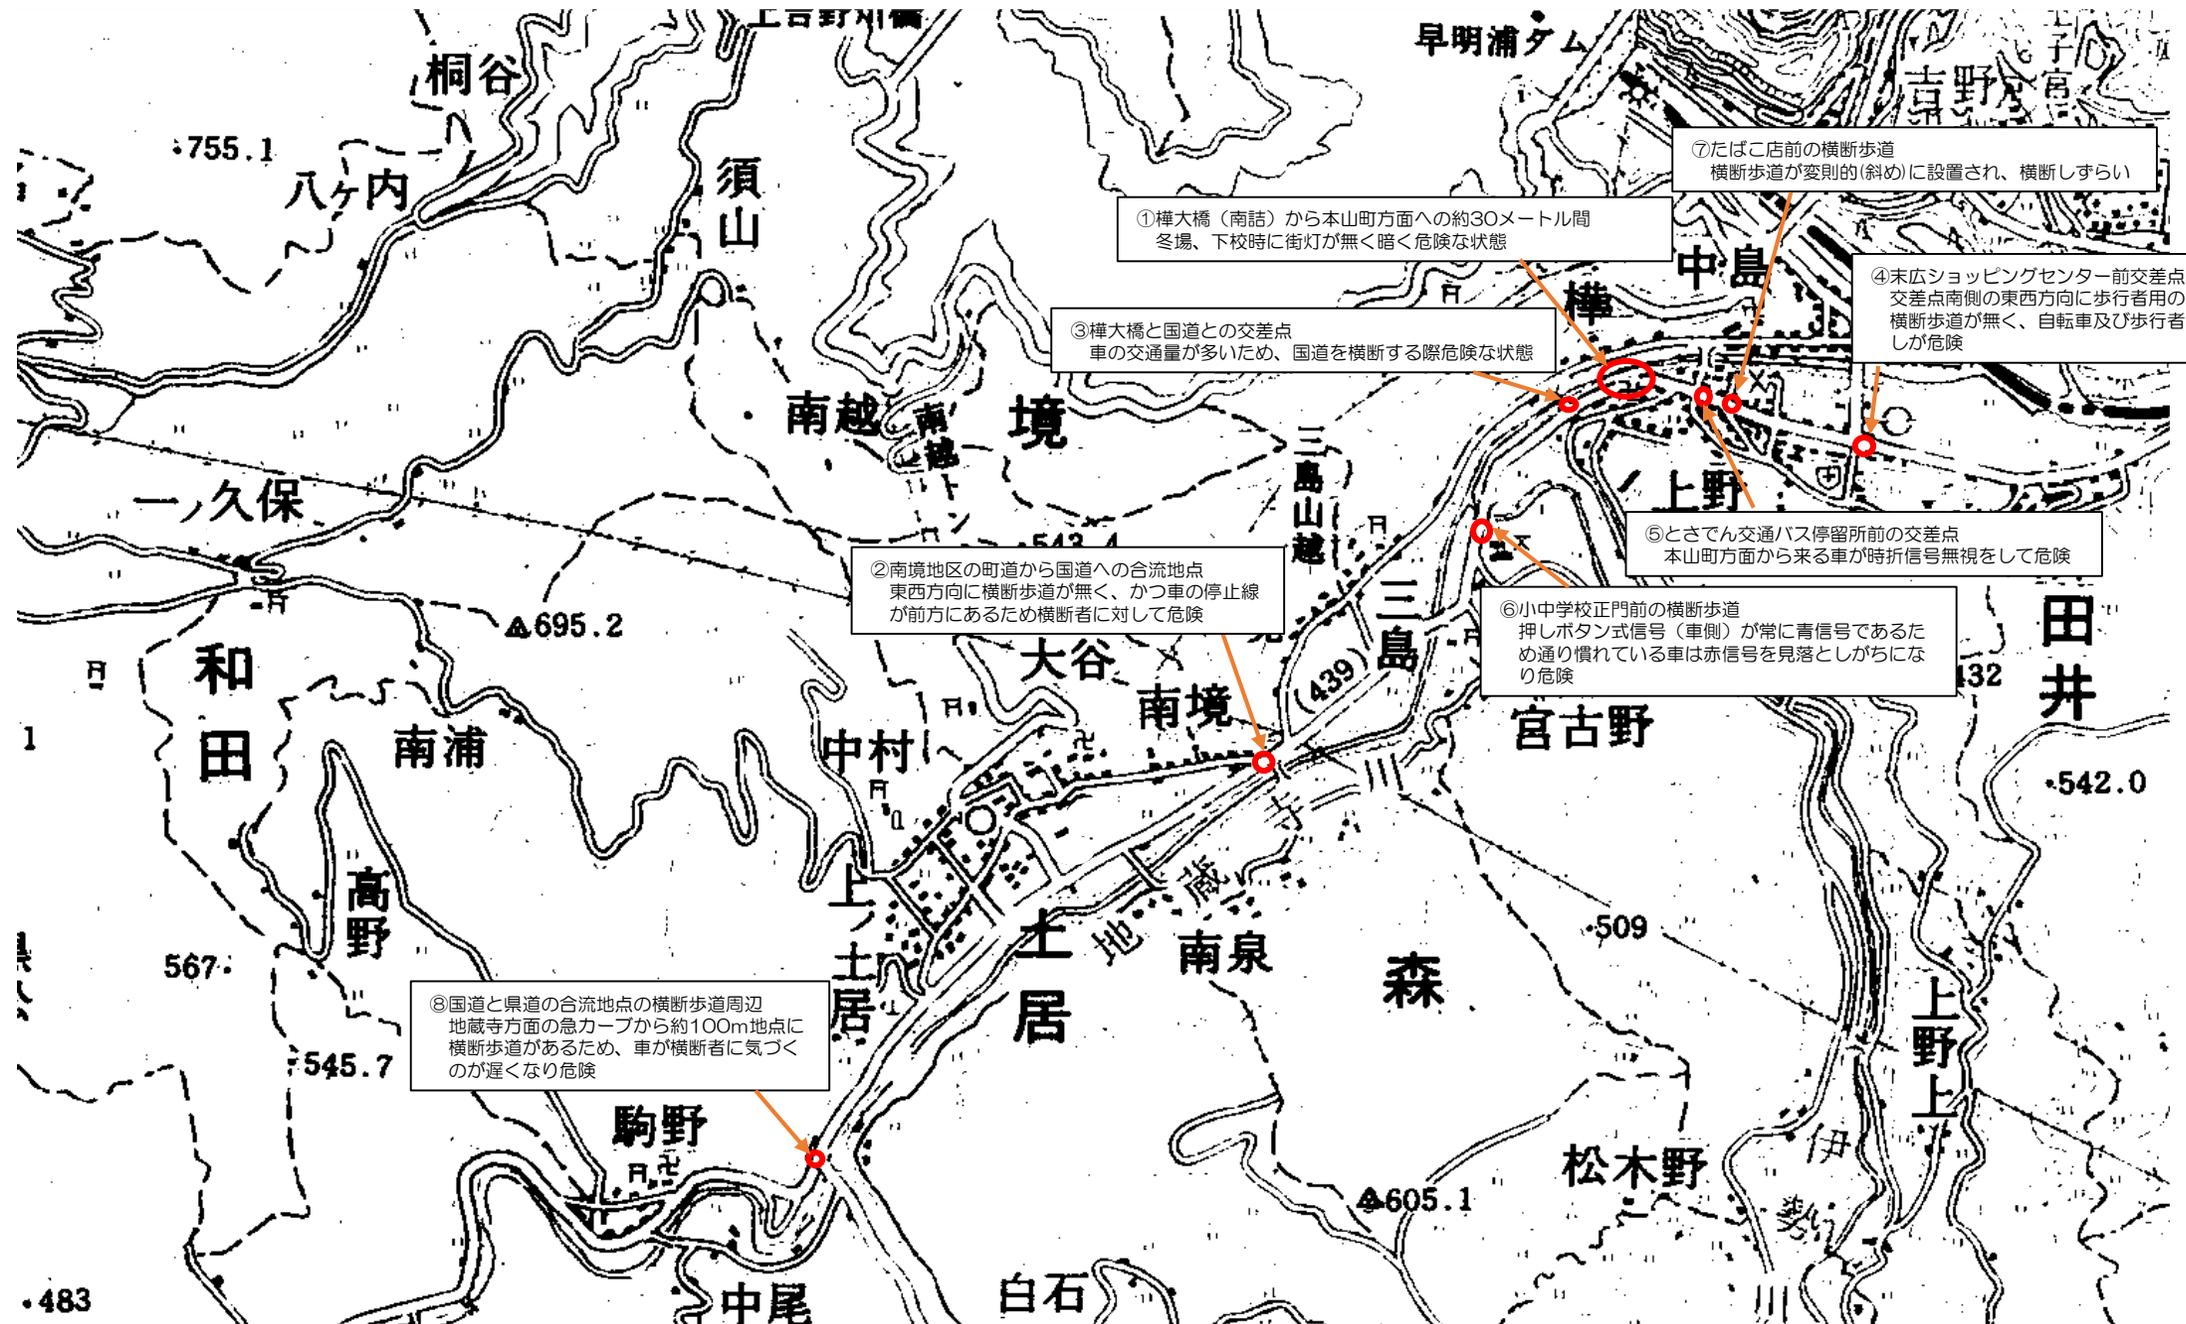
①榊大橋（南詰）から本山町方面への約30メートル間
冬場、下校時に街灯が無く暗く危険な状態

③榊大橋と国道との交差点
車の交通量が多いため、国道を横断する際危険な状態

②南境地区の町道から国道への合流地点
東西方向に横断歩道が無く、かつ車の停止線
が前方にあるため横断者に対して危険

⑧国道と県道の合流地点の横断歩道周辺
地藏寺方面の急カーブから約100m地点に
横断歩道があるため、車が横断者に気づく
のが遅くなり危険

⑦たばこ店前の横断歩道
横断歩道が変則的(斜め)に設置され、横断しづらい

④末広ショッピングセンター前交差点
交差点南側の東西方向に歩行者用の信号及び
横断歩道が無く、自転車及び歩行者の飛び出しが危険

⑤とさでん交通バス停留所前の交差点
本山町方面から来る車が時折信号無視をして危険

⑥小中学校正門前の横断歩道
押しボタン式信号（車側）が常に青信号であるため
通り慣れている車は赤信号を見落としがちになり危険
